6.1.3. Drenagem urbana

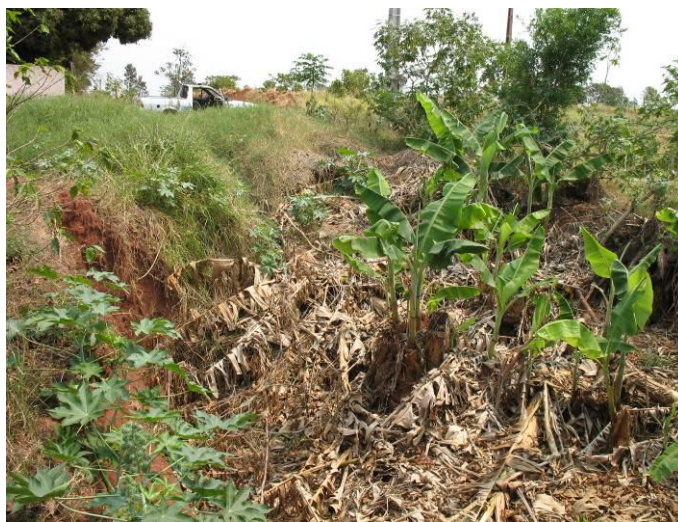
Alguns problemas detectados foram próximo ao cemitério municipal, onde faltam obras para diminuir a velocidade das águas pluviais (223.070; 7.343.188 – UTM SAD69).

Fig. 6.1.3.1 – Erosão em frente ao cemitério municipal de Iporã

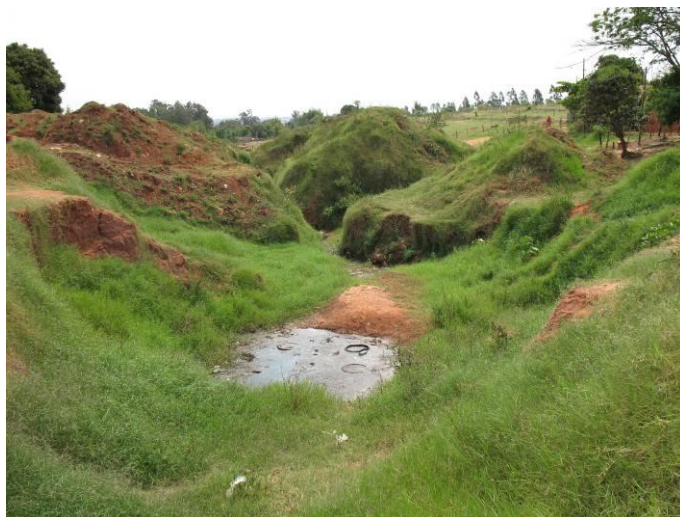
Deve ser dada atenção especial à galeria de água pluvial rompida. A prefeitura através de escavação encontrou o ponto de vazamento, porém, existe uma mina no local (223.421; 7.342.756 – UTM SAD69). A figura 6.1.3.2 apresenta o ponto onde se encontra a mina e o processo erosivo gerado pela velocidade e vazão das águas superficiais no local.

Fig. 6.1.3.2 – Mina e área erodida na zona oeste da cidade

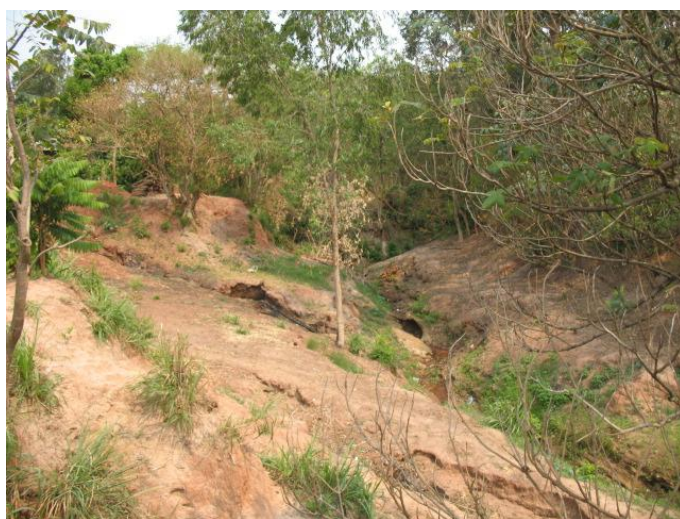
A figura 6.1.3.3 mostra outro problema relacionado à erosão na Vila Operária decorrente da contribuição da Sociedade Rural e propriedades rurais adjacentes (222.860; 7.341.996 – UTM SAD69)

Fig. 6.1.3.3 – Processo erosivo próximo a Sociedade Rural de Iporã
